SISTEMA DE ACTUALIZACIÓN VERSIÓN 1.01 PARA CONTINENTAL M17

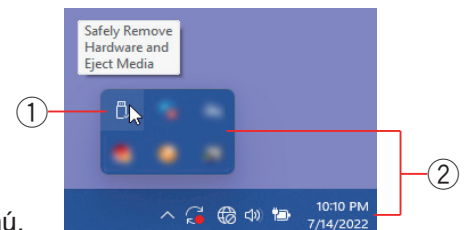
- (1) Copie el archivo de actualización en la unidad flash USB.
- (2) Asegúrese de que el archivo update.bin esté presente en la llave USB. (Directorio raíz)
- (3) Extraiga la unidad flash USB de su PC siguiendo las instrucciones mostradas a continuación.
 - 1 Haga clic en el icono “Quitar hardware con seguridad y expulsar el medio” en la barra de tareas.
 - ① Icono “Quitar hardware con seguridad y expulsar el medio”
 - ② Barra de tareas
 - 2 Haga clic en la unidad flash USB que desea quitar del menú.
 - 3 Si aparece un mensaje de error, cierre todas las aplicaciones y archivos. A continuación, repita el procedimiento de expulsión de (3)-1.
 - 4 Retire la unidad flash USB de su PC después de que aparezca el mensaje “Es seguro retirar el hardware”.

* El icono “Quitar hardware con seguridad y expulsar el medio” o el mensaje “Es seguro retirar el hardware” pueden no aparecer en el escritorio. En ese caso, confirme que su unidad flash USB no está leyendo o escribiendo y luego extraiga la unidad flash USB de su PC.

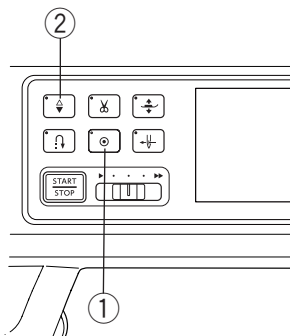
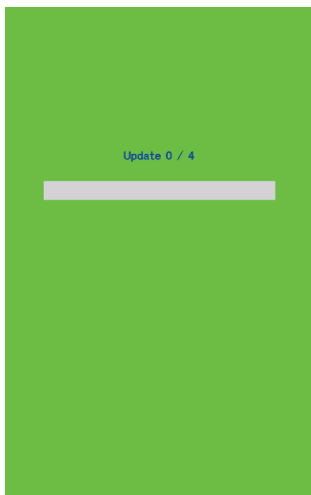
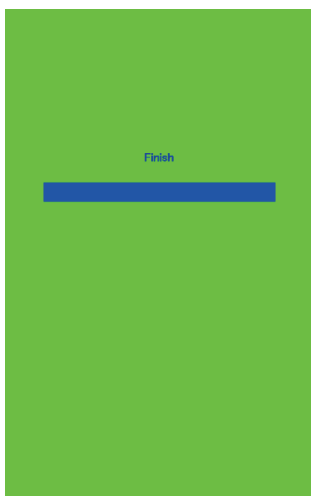
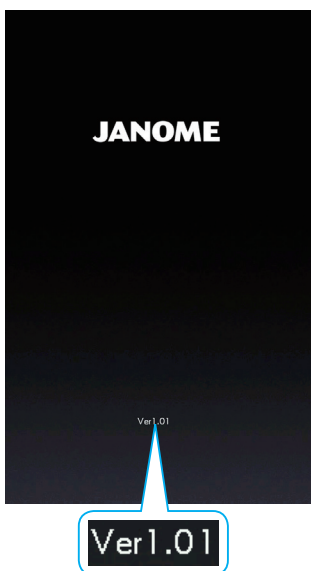
1. Apague el interruptor de su Continental M17.
2. Inserte la unidad flash USB que contiene los archivos de actualización en el puerto USB 1 o 2 de su Continental M17.
3. Mantenga presionado el botón Bloquear Puntada y el botón Subir/Bajar la aguja al mismo tiempo y encienda el interruptor de alimentación. Mantenga pulsados los botones por al menos 3 segundos hasta que la pantalla LCD cambie a color verde.

① Botón Bloquear Puntada

② Botón Subir/Bajar

4. La barra de color aparecerá en la pantalla LCD de la máquina y el proceso de actualización iniciará automáticamente.

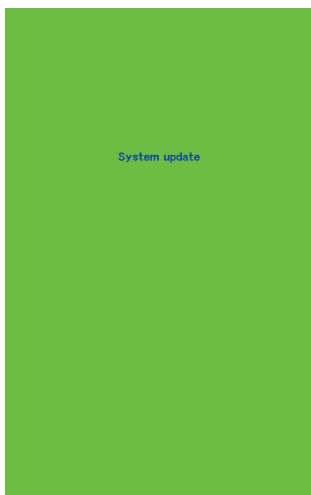
5. La pantalla LCD de Continental M17 se volverá azul y mostrará “Finalizar” cuando se complete la actualización.
6. Después de que la actualización se ha completado, apague el interruptor de su Continental M17.
7. Extraiga la unidad flash USB de su Continental M17.
8. Encienda nuevamente su Continental M17.

9. Compruebe la pantalla LCD para ver si el Número de Versión en la ventana de inicio ha cambiado.
