SYSTEEMUPDATE-VERSIE 1.01 VOOR CONTINENTAL M17

Updates worden uitgebracht voor het verbeteren en upgraden van uw Continental M17. U zult profiteren van de nieuwste ontwikkelingen in de technologie door het installeren van deze updates.

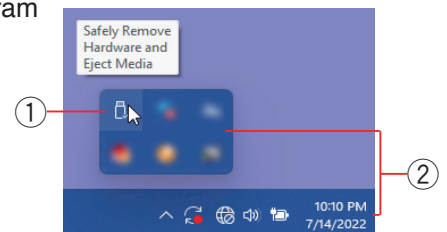
1 Klik op het „Hardware veilig verwijderen en media uitwerpen”-pictogram op de taakbalk.

- ① „Hardware veilig verwijderen en media uitwerpen”-pictogram
- ② Taakbalk

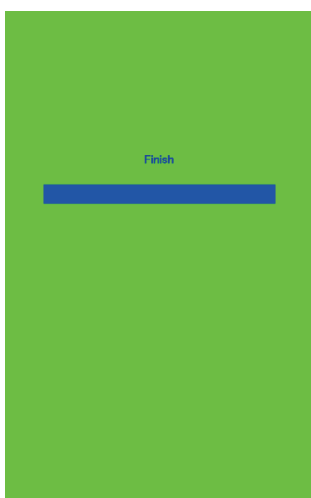
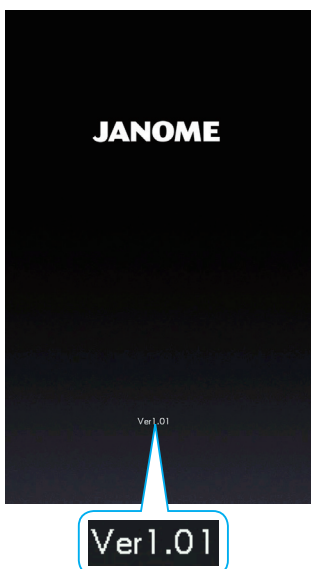
1. Zet uw Continental M17's schakelaar UIT.
 2. Steek de USB-stick die de updatebestanden bevat in de USB-poort 1 of 2 van uw Continental M17.
 3. Houd de vergrendelingknop en de naaldkeuzetoets omhoog/omlaag tegelijk ingedrukt en zet de hoofdschakelaar op AAN. Houd de knoppen minstens 3 seconden ingedrukt totdat het scherm groen wordt.
 - ① Vergrendelingknop
 - ② Naaldkeuzetoets omlhoog/omlaag
 4. De kleurbalk verschijnt op het scherm van de machine, en het updateproces zal automatisch starten.
- * Als de kleurbalk niet wordt weergegeven op het scherm, raadpleeg dan de pagina 3 voor het oplossen van problemen.
